**Amélioration des performances et du confort thermique des  
écoles :**

**Maternelle « Les Corbettes »**

**Elémentaire « Beluizon »**

**Préprogramme et faisabilité de  
l'opération**

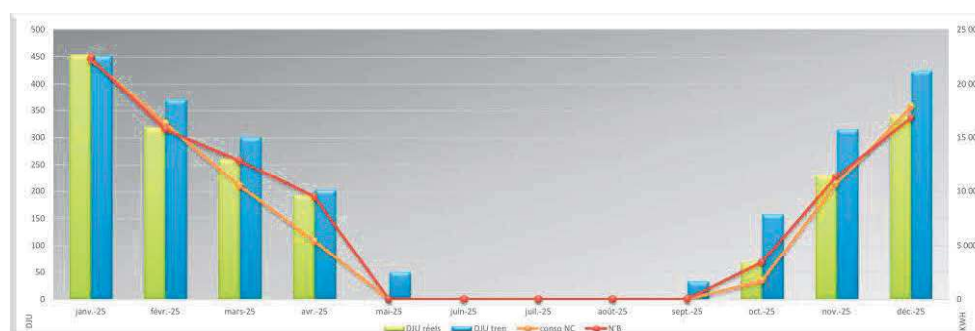
## Consommations Gaz 2025

85 MWh pour 1867 DJU base 18

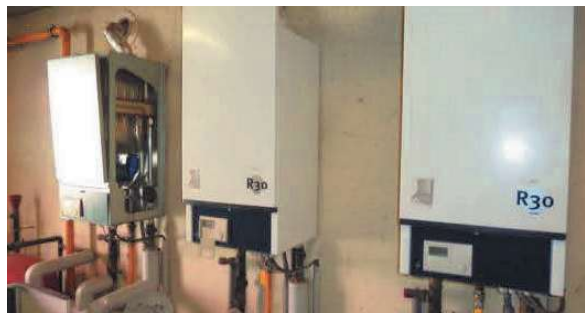
La chaufferie est située dans un local indépendant, accessible depuis le chemin des Corbettes.

La production d'eau chaude est composée de 3 chaudières gaz d'une puissance unitaire de 65kW.

Il est possible que les trois chaudières fonctionnent en cascades pour la puissance nominale ou que l'une soit prévue en secours. Ce point reste à affiner.

Lors de notre visite en juillet une chaudière est démontée et est en dépannage ou entretien. La puissance totale disponible en chaud est de 195 kW.

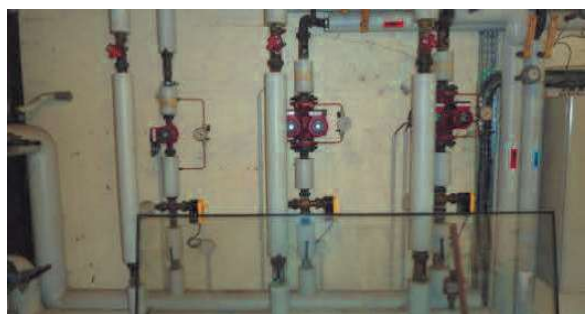
On dispose de 3 départs régulés :

- Départ C1 (Direction/Classes 1,2,3/Bureau Maîtres/Patio/Salle Polyvalente)
- Départ C2 (Salles de Repos/WC/Classe 4,5/1 Radiateur Salle de Mobilité)
- Départ C3 (Salle de Mobilité)

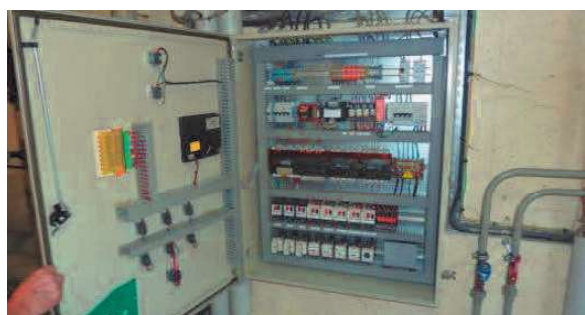
La chaufferie ou le site est équipé d'un automate de la gamme TREND, avec un écran de visualisation en façade d'armoire.

Nous ne disposons pas d'information supplémentaire concernant cet automate, en particulier s'il est connecté sur internet et s'il est accessible via une interface Web.

De même, la classification de la GTB s'il y en a une au sens de la NF52120-1 reste à préciser.

Le BACS impose une GTB de classe C à minima pour les puissances supérieures à 70kW.

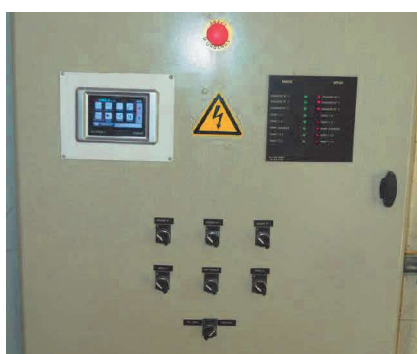
Le système de chauffage est constitué de radiateurs à eau chaude.

Les circuits sont régulés par des vannes 3 voies en fonction de la température extérieure.

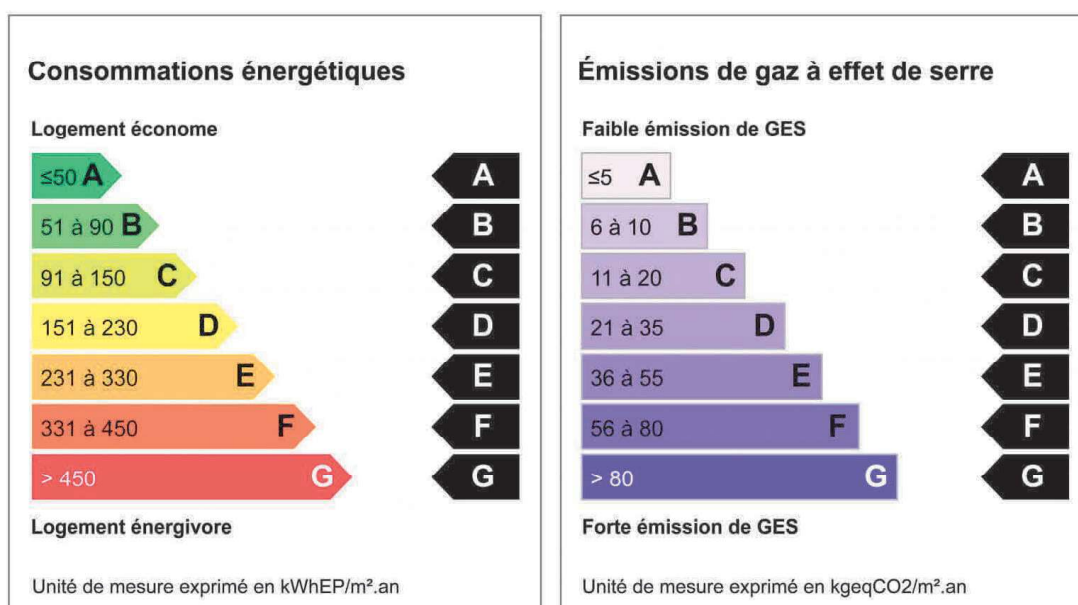
Le classement énergétique est plutôt une bonne surprise compte tenu des caractéristiques physiques de l'enveloppe. Cette performance inattendue est sans doute liée à des performances des services techniques et de l'exploitant, adjoint sans doute d'un inconfort certain. Mais aussi et surtout par un usage intermittent (page hebdomadaire et vacances scolaires).

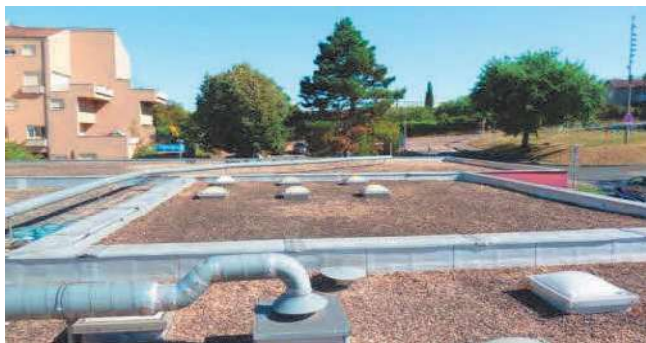
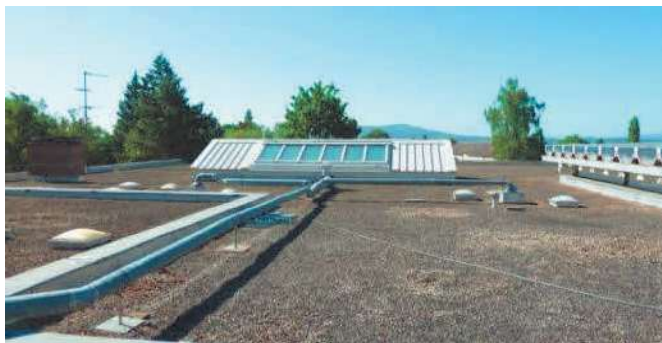
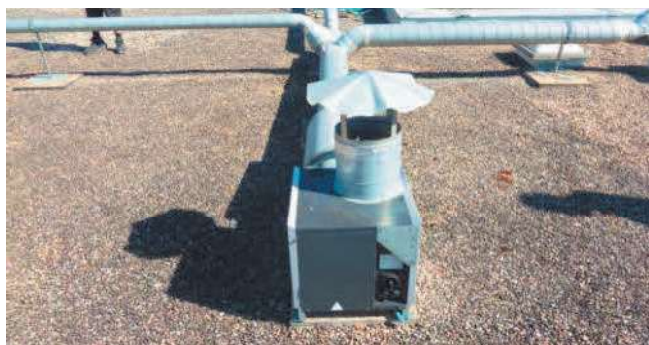
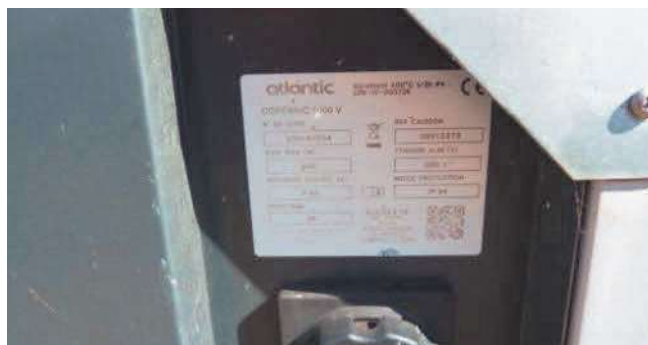
L'extracteur en terrasse est de marque atlantic Copernic 1000V Ref 00512473. Une antenne coté Nord-Est est bouchonnée. L'agent accompagnant notre visite précise qu'il y avait des sanitaires et qu'un système indépendant est sans doute mis en façade (point à confirmer). Le sujet de la ventilation doit être intégré le cas échéant dans une démarche plus globale sur des scénarios lourds.

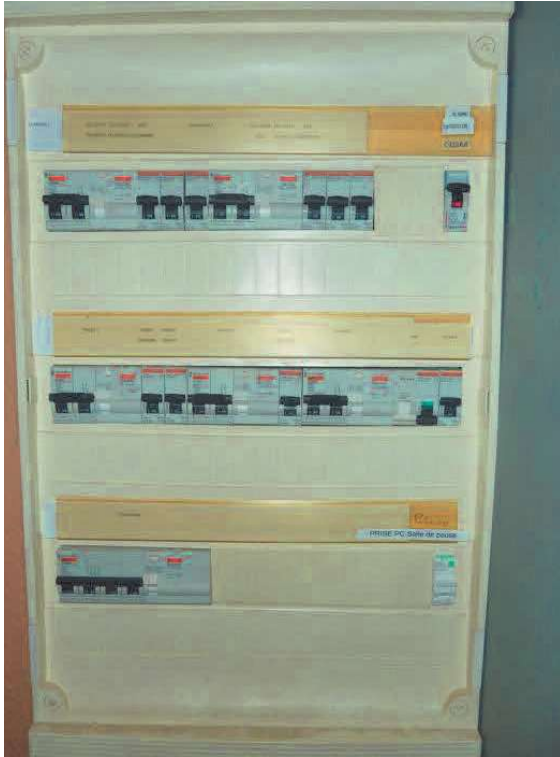
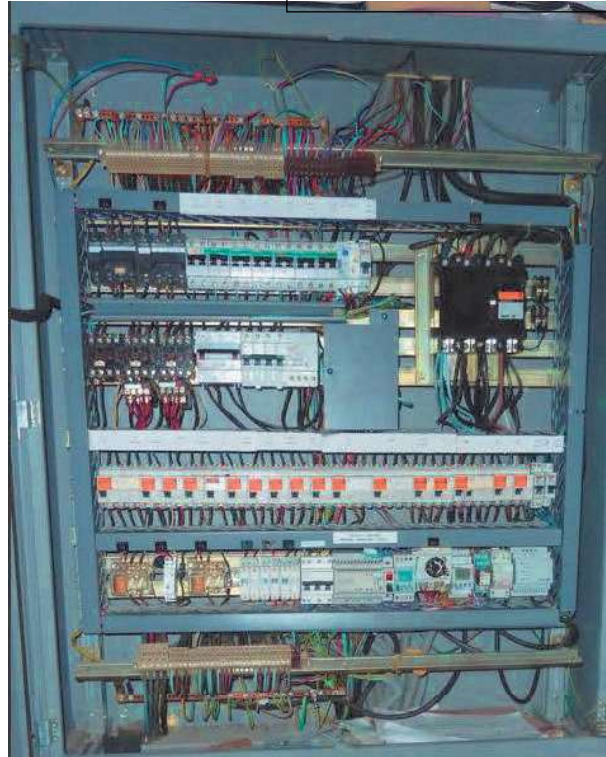
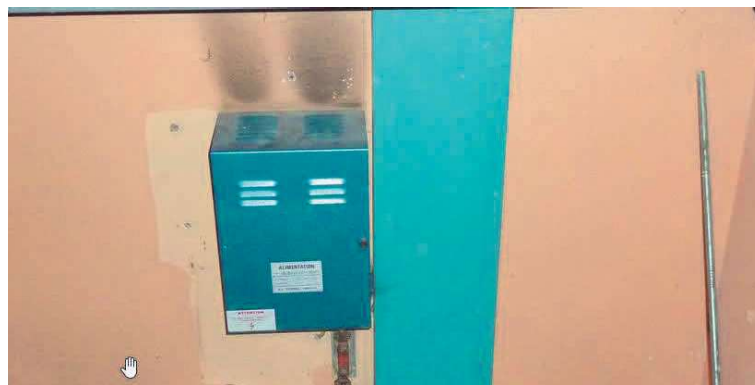
On notera l'armoire principale puissance de l'école située dans un placard à proximité du patio central, à rénover suivant la demande du MO.

En ce qui concerne les courants faibles on notera les non conformités suites au dernier contrôle de l'APAVE, la non-conformité des installations de sécurité, détails à vérifier dans le rapport.

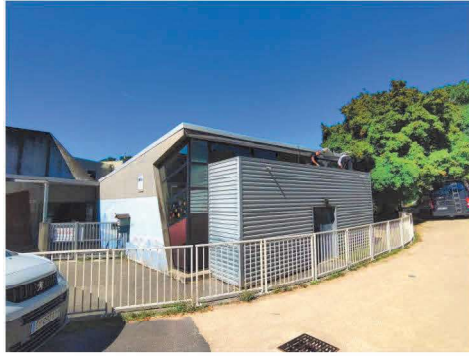
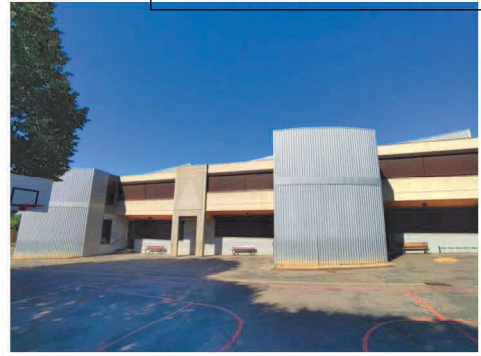
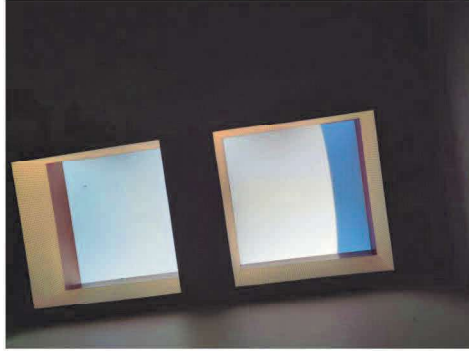
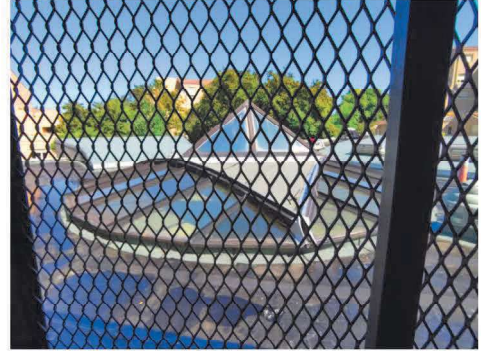
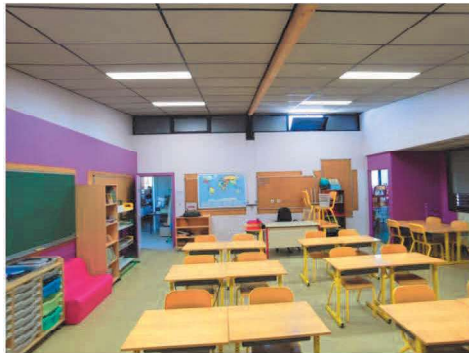
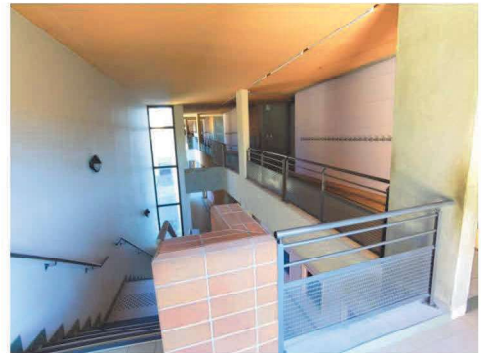
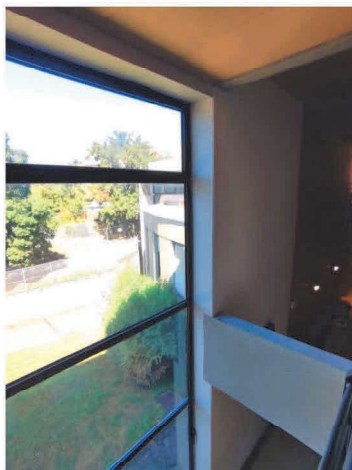
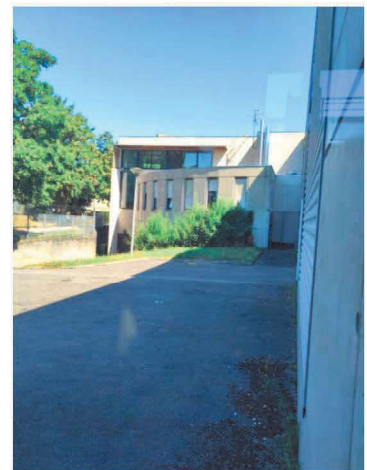
- Façades Sud et Est, salles de cour, brises soleil orientable motorisés en alu. Ces éléments en sans doute été rajoutés au rez-de-chaussée (caisson débordant en façade)
- Façade Ouest, circulation atrium, sans protection solaire
- Rideaux extérieur type screen autres façades.

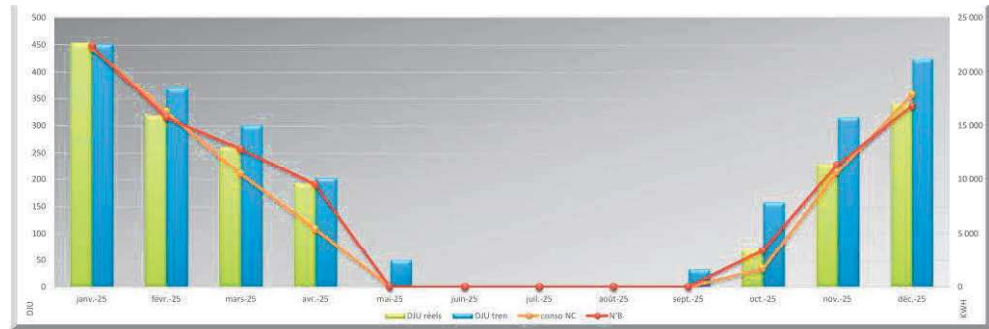
## Consommations Gaz 2025

92 MWh pour 1867 DJU base 18

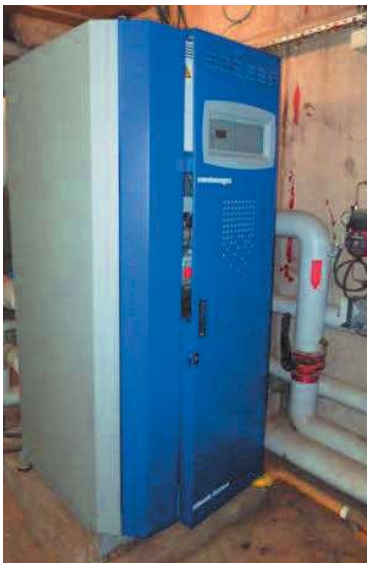
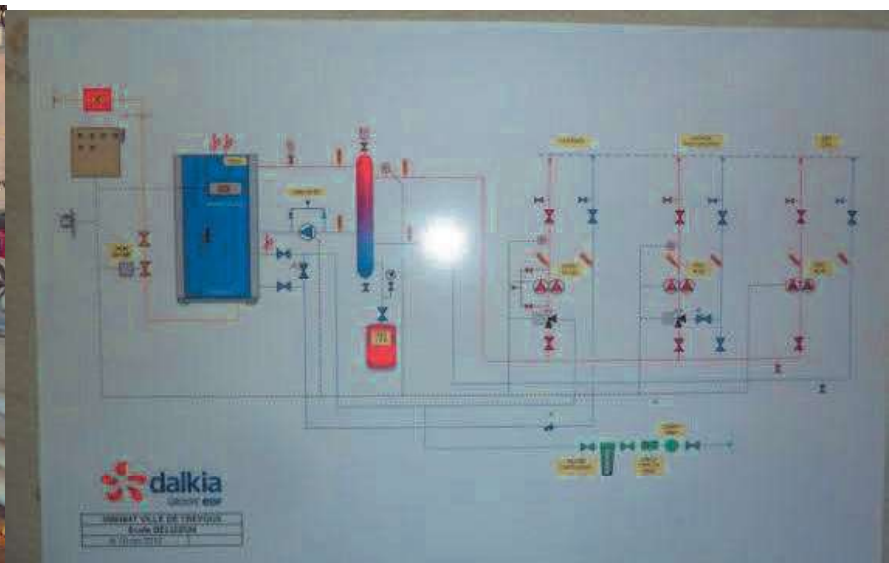
La production d'eau chaude est composée de 1 chaudière Gaz Guillot G232 de 2012 d'une puissance unitaire de 232kW.

La puissance totale disponible en chaud est donc de 230 kW.

On dispose de 2 départs régulés + 1 Direct :

- Départ Régulé Locaux. Poly. DN50
- Départ Régulé Classes DN70
- Départ Direct CTA DN50

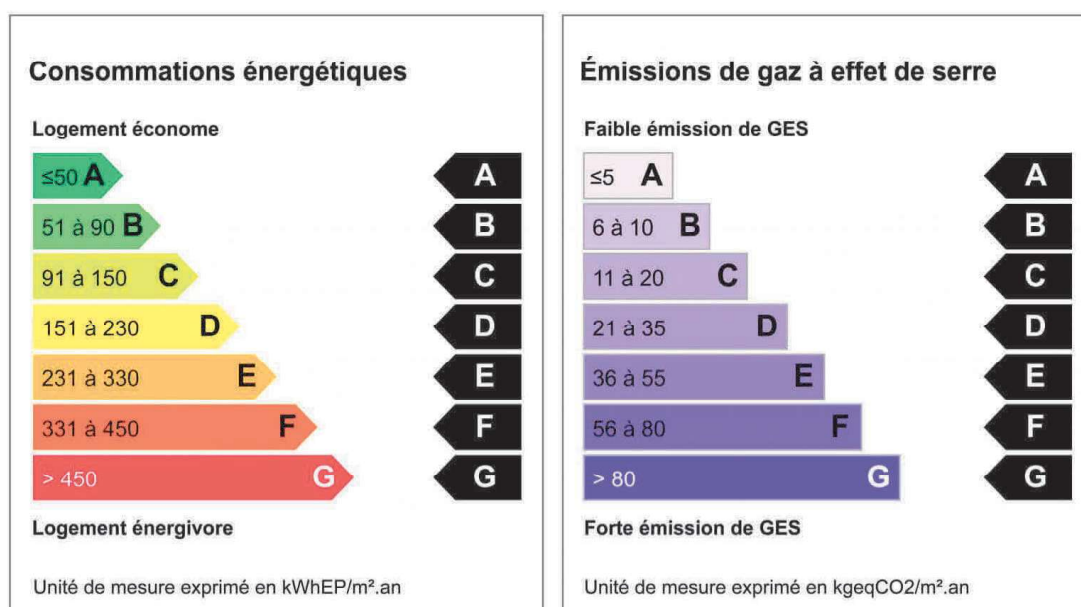
Le classement énergétique est plutôt une bonne surprise compte tenu des caractéristiques physiques de l'enveloppe. Cette performance inattendue est sans doute liée à des performances des services techniques et de l'exploitant, adjoint sans doute d'un inconfort certain. Mais aussi et surtout par un usage intermittent (page hebdomadaire et vacances scolaires).

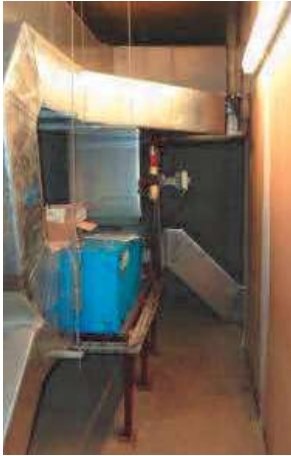
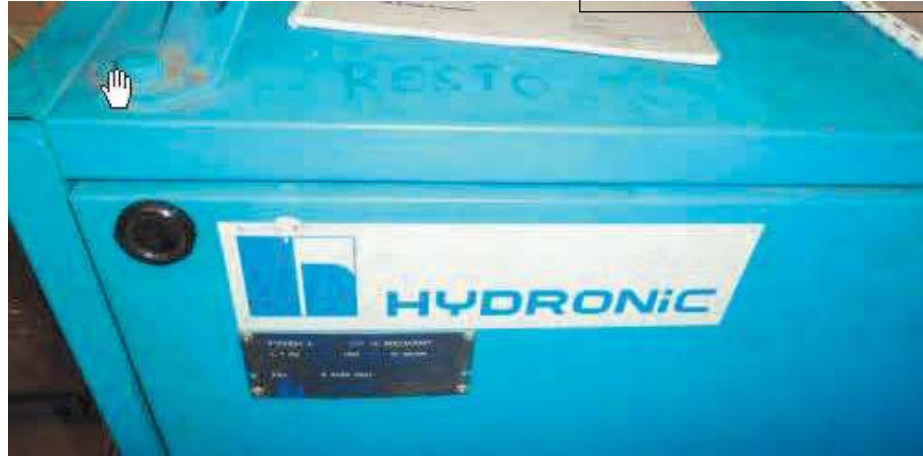
CTA Resto – 1500m<sup>3</sup>/h Hydronic CCH 16

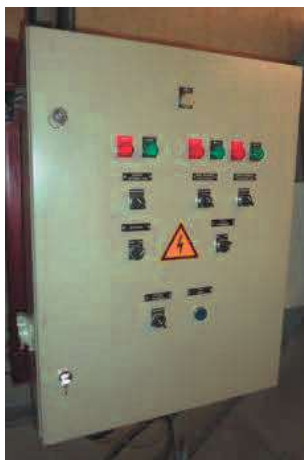
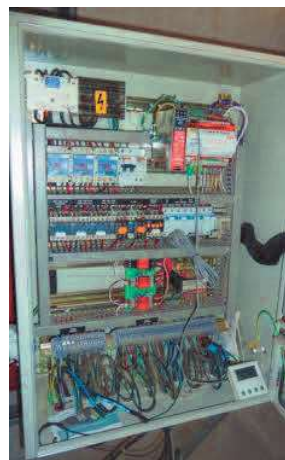
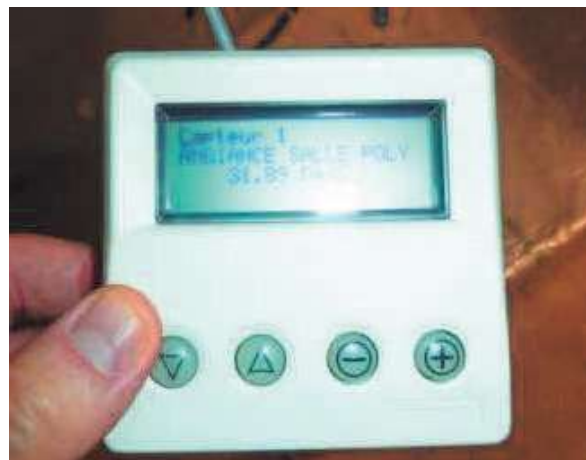
Armoire CTA équipée d'un automate Trend IQ422

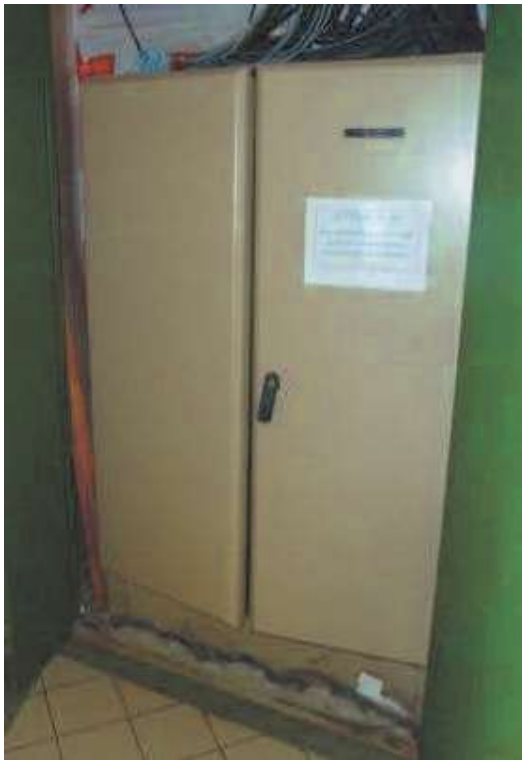
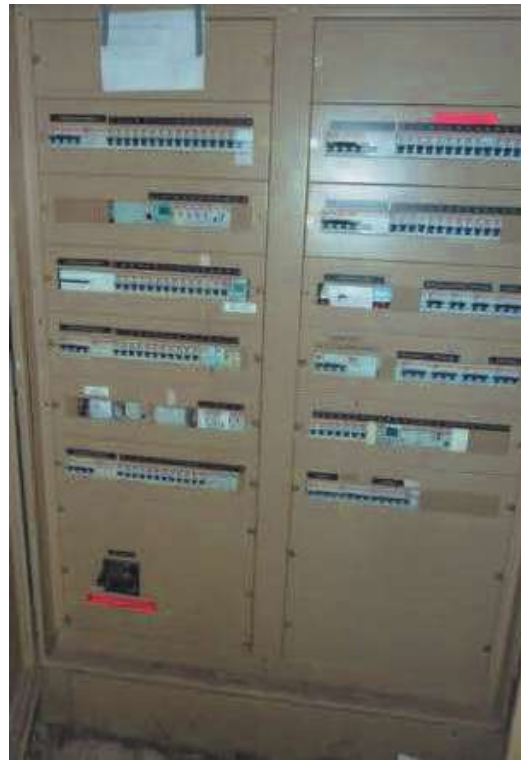
On notera l'armoire principale puissance de l'école située dans un placard à proximité du patio central.

En ce qui concerne les courants faibles on notera les non conformités suites au dernier contrôle de l'APAVE, la non-conformité des installations de sécurité, détails à vérifier dans le rapport.
